Reunión de la Junta de Consejo para la Restauración (RAB)

Antigua Estación Naval Roosevelt Roads
Ceiba, Puerto Rico

Reunión #15
28 de octubre, 2009

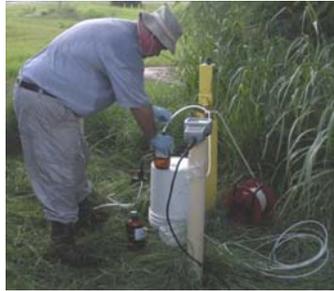
Muestreo Semi-anual de Agua Subterránea en el Vertedero (continuación)

- Se recogieron muestras del aguas subterránea de 9 pozos de monitoreo
 - Para analizarlas para compuestos orgánicos (VOCs) y metales siguiendo la Lista I (Apéndice I)

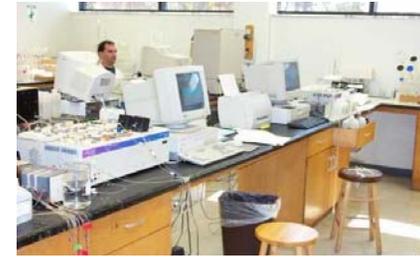
Muestreo Semi-anual de Agua Subterránea en el Vertedero (continuación)

- Se está llevando a cabo el análisis de las muestras del agua subterránea que se recogieron
- Luego los datos del análisis de laboratorio serán revisados por un validador independiente

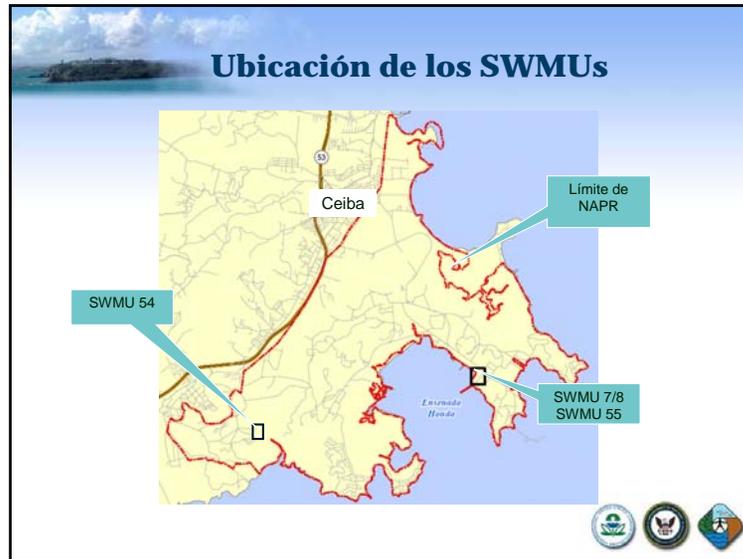
SWMU 7/8 - Antecedentes

- Tow Way Fuel Farm está ubicada en la pendiente a lo largo de Forrestal Drive al norte de Ensenada Honda.
- Fue construida antes de 1957 y originalmente consistía de nueve tanques soterrados (USTs) a prueba de bombas.
- Los tanques se usaron para el almacenamiento de combustible diesel para embarcaciones marinas, combustible de aviones (JP-5), y combustible Bunker C.
- Después del cierre de la base, todos los USTs y tuberías asociadas fueron drenados y actualmente están vacíos.
- Durante la historia de operaciones de la instalación, ocurrieron numerosos escapes de varios de los tanques de almacenamiento.

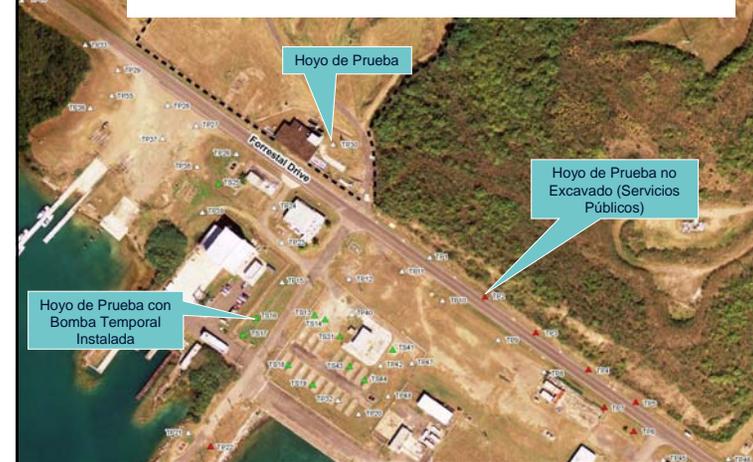
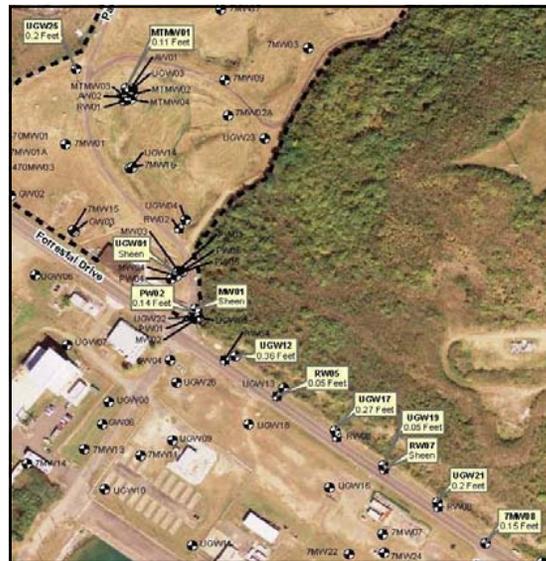
SWMU 7/8 Investigación de Producto al Sur de Forrestral Drive

- Se excavaron 48 hoyos hasta el límite del agua
- Se instalaron 11 hoyos como bombas temporales
- Semanalmente se toman medidas de los hoyos y de las bombas
- 3 de las bombas temporales tuvieron una capa superficial (TS13, TS14 y TS16).
- Ninguna de las bombas temporales tuvo producto con un espesor mayor que el Objetivo (Limite) para la Acción de Corrección (CAO) 1/8- pulgadas (0.01 pie).

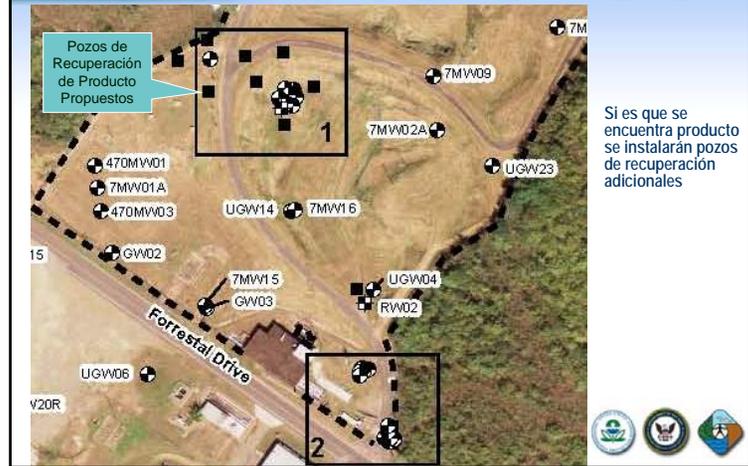
SWMU 7/8 Los siguientes Pasos – Recuperación del Producto

- Instalación de pozos de recuperación de producto alrededor de los pozos de monitoreo con producto
- Evaluación del rendimiento de la bombas con energía solar y extracción-aspersión alta
- Llevar a cabo un estudio piloto usando Recuperación Mejorada de Fluido
- Recuperación del Producto

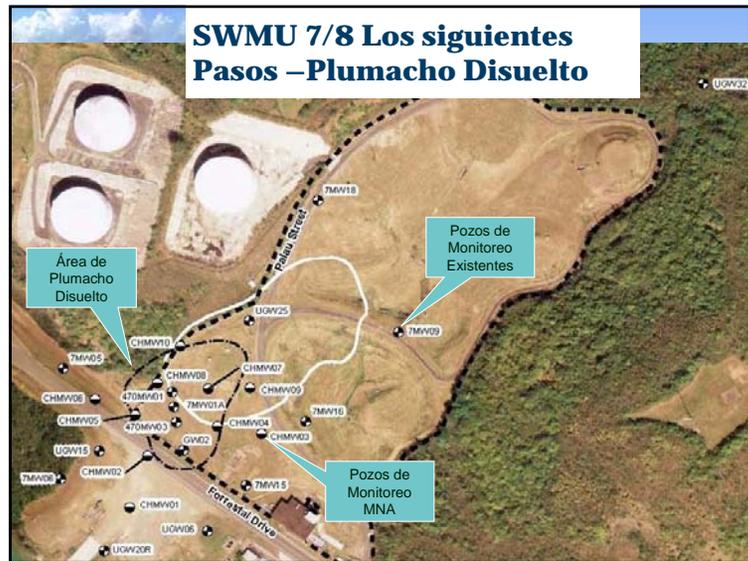
SWMU 7/8 Los siguientes Pasos – Plumacho Disuelto

- Actualmente se están instalando pozos de monitoreo adicionales dentro del plumacho disuelto
- Se toman muestras de los pozos de monitoreo trimestralmente para los parámetros MNA

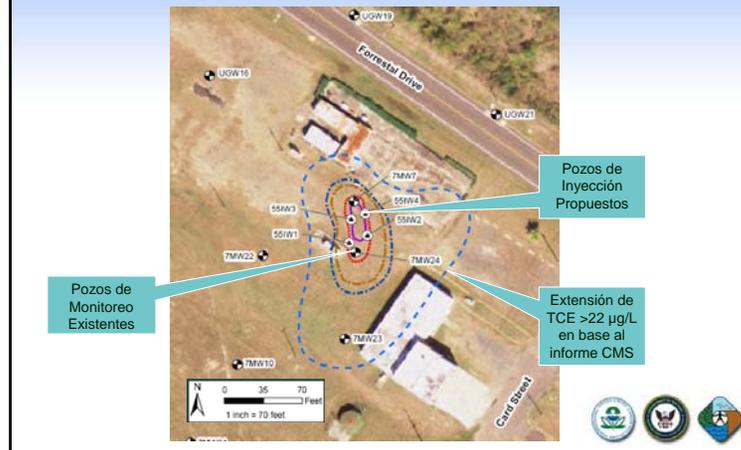
SWMU 55 - Mapa del Sitio

- Antes del Huracán Hugo en 1989, un edificio fue utilizado para almacenar y mantener embarcaciones pequeñas
- La extensión vertical de contaminación varia de 10 a 35 pies bajo la superficie (bgs)
- El tamaño del plumacho es aproximadamente 150 por 180 pies

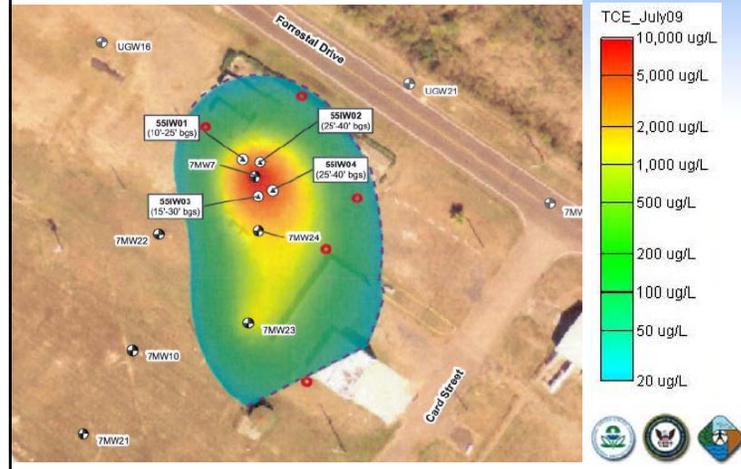
SWMU 55 - Plumacho de TCE

- De las 6 muestras de agua subterránea analizadas, se detectó TCE en 4 muestras.
- Las concentraciones de TCE variaron entre 1.86J a 14,500 $\mu\text{g/L}$.
- Tres muestras excedieron los CAO basados en riesgo para la salud humana de 22 $\mu\text{g/L}$ para TCE
